**KHẢO SÁT SỰ SỤT LÚN TUYẾN ĐÊ, KÈ BIỂN CỬA ĐẠI BẰNG PHƯƠNG  
PHÁP TRẮC ĐỊA VÀ CÔNG NGHỆ GEORADAR**  
SURVEY OF SUBSIDENCE EMBANKMENT AND DIKE LINES CUA ĐẠI SEA  
BY GEOGRAPHIC METHOD AND GEORADAR TECHNOLOGY

*The article uses the traditional geodetic survey method and georadar technology (also known as ground-penetrating radar) to find and determine the positions of holes and underground holes in the embankment section at Cua Dai sea - Hoi An.*

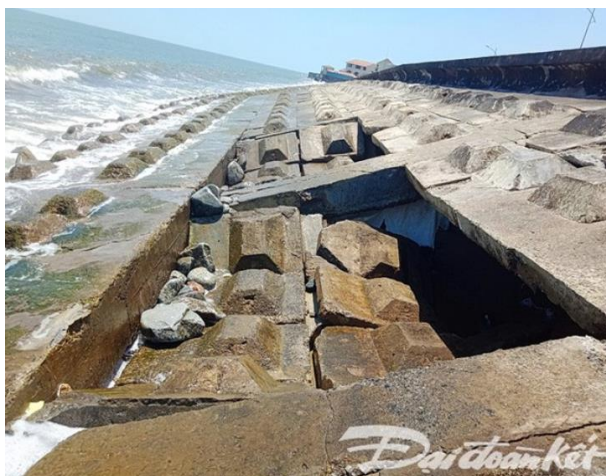
**Hình 1.** Một đoạn bờ kè bê tông bị sóng biển đánh sụp lún ở biển Cửa Đại (Nguồn Báo Đại đoàn kết)

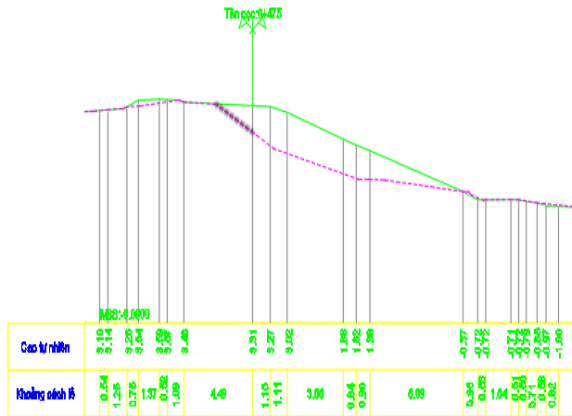
Như vậy ta có thể thấy toàn bộ khu kè đã có hiện tượng sụt lún cao, gần như toàn bộ đoạn kè đều bị rỗng chân, mái kè hiện không tiếp giáp với lớp đất thân kè.

**Hình 9. Mặt cắt mô tả hiện tượng sụt, lún thân kè**
