NGHIÊN CỨU ĐÁNH GIÁ HIỆN TRẠNG VÀ NGUYÊN NHÂN TRƯỢT LỞ XUNG QUANH HỒ VẠN HỘI, HUYỆN HOÀI AN, TỈNH BÌNH ĐỊNH

CN. ĐẶNG THỊ NHƯ TUYẾT, TS. DƯƠNG THỊ TOAN

Tóm tắt: Trượt các mái dốc xung quanh hồ Vạn Hội huyện Hoài An, tỉnh Bình Định đã ảnh hưởng lớn đến an toàn và chức năng vận hành của hồ. Nghiên cứu này tập trung làm rõ hiện trạng, nguyên nhân và đặc điểm trượt lở xảy ra quanh khu vực hồ làm cơ sở để đưa ra các giải pháp phòng chống trượt lở, bảo vệ hồ Vạn Hội. Phương pháp nghiên cứu gồm khảo sát đo đạc, lấy mẫu thực địa tại khu vực nghiên cứu; xác định tính chất cơ lý đất đá trong phòng thí nghiệm và sử dụng phần mềm Geoslope để đánh giá dự báo ảnh hưởng của mưa đối với ổn định mái dốc. Khu vực nghiên cứu ghi nhận có tổng số 07 khối trượt chủ yếu xảy ra ở khu vực có địa hình dốc với trạng thái trượt dòng, trượt đất đá hỗn hợp. Mặt trượt nằm trong tầng đất phủ phong hóa với bề dày từ 7 - 18m. Các yếu tố ảnh hưởng chính đến khối trượt là do mưa, đặc điểm vỏ phong hóa và hoạt động canh tác nông – lâm nghiệp đã làm mái dốc mất đi tầng che phủ. Khi có mưa thấm vào khối trượt một lượng nước tương đương với lượng mưa mức trung bình (khoảng 50mm) các mái dốc quanh khu vực hồ Vạn Hội có n

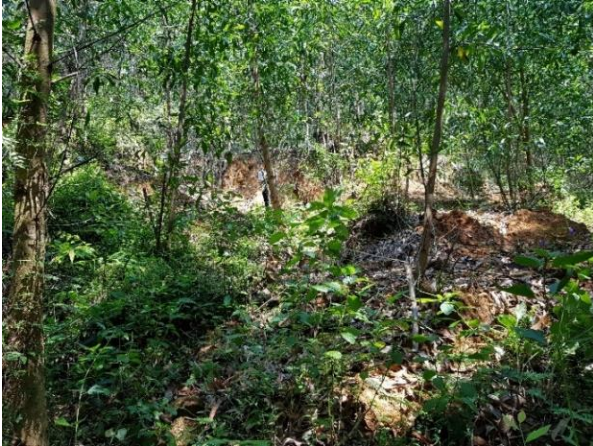
Đỉnh mái dốc VH02 trồng keo

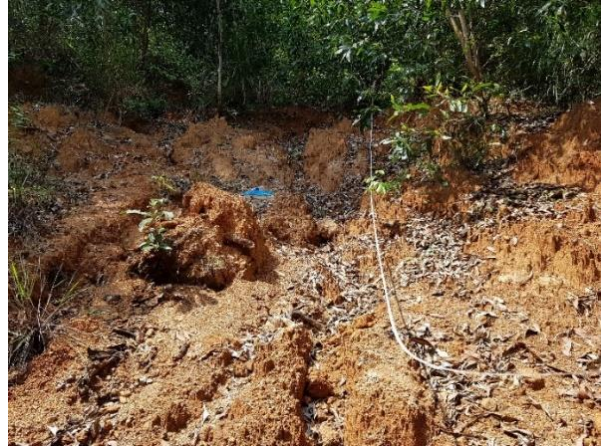
Trượt tại VH03 có các rãnh thoát nước

Tính chất	VH03	VH07	VH08
Chiều cao (mét)	12	23	136
Độ dốc	50	45	45
Các lớp đất đá	0÷0.5: đất mùn lẫn rễ cây 0.5÷2.5: đất sét pha dăm sạn nhỏ	0÷1: đất mùn lẫn rễ cây; 1÷4: đất phong hóa nâu đỏ 4÷6: đất lẫn dăm sạn >6: đá phong hóa nhẹ	0÷1.5: đất mùn lẫn rễ cây 1.5÷3: đất phong hóa mạnh 3÷5: đất phong hóa lẫn dăm sạn >5: đá gốc phong hóa
Tốc độ thoát nước, (m ³ /s)	0	0	0
Mức nước hồ (nước ngầm)	1 m	4 m	4 m

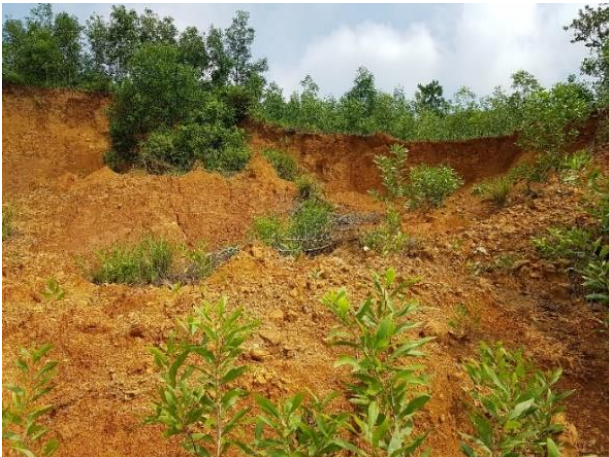
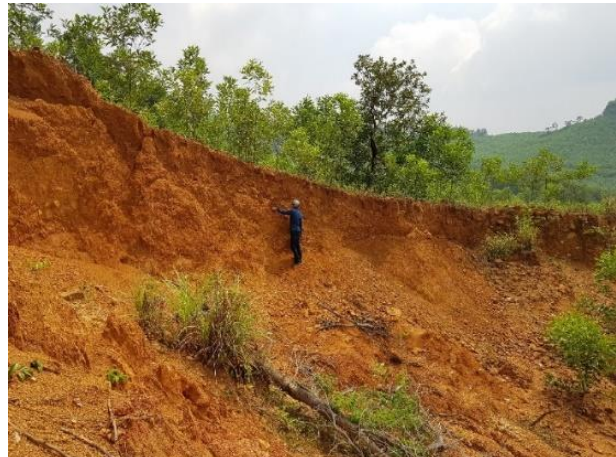
Tại VH04 (trái) và VH05 (phải) lộ rõ đới sụt

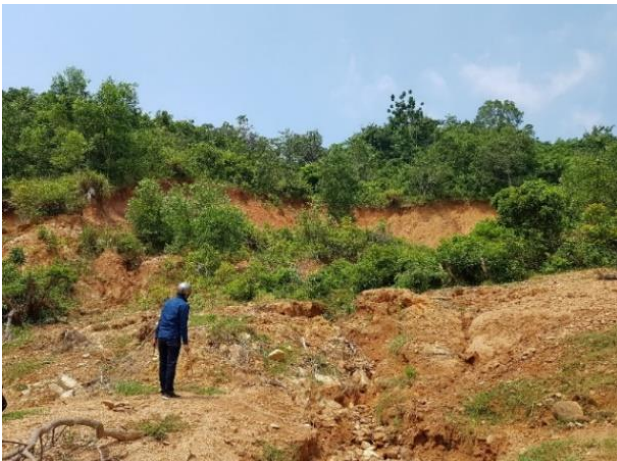
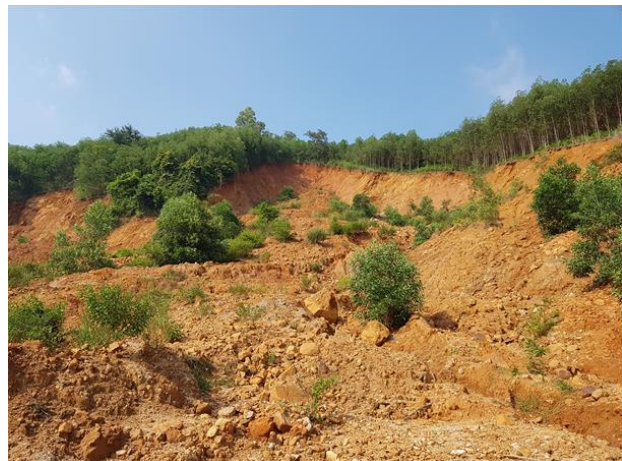
điều. Điểm trượt VH08 kéo dài từ đỉnh xuống hồ, có nước ở dưới chân dốc. Sườn dốc được bao phủ bằng cây keo, tuy nhiên cây cối có dấu hiệu bị dịch chuyển, đồng thời trồng cây mới xen lẫn cây cũ. Bên trái sườn dốc lộ ra rất nhiều vách đá gốc còn nguyên khối phong hóa yếu. Dưới nền khối trượt phía gần đỉnh lộ rõ đá gốc, nhất là trong lòng các mương xói,

rãnh xói trên mặt. Phía trên đỉnh rất nhiều tầng lăn nguy cơ cao rất có khả năng lăn xuống dưới sườn dốc bất cứ lúc nào, nguy hiểm tính mạng cho người dân đi qua lại ở đường bên dưới. Trong các rãnh xói trên bề mặt khối trượt lớn rất nhiều nước, nước ngầm hoạt động liên tục chứng tỏ khu vực này hoạt động kiến tạo rất mạnh.

Tại VH08 khối sụt trượt lớn kéo dài từ đỉnh đồi xuống hồ

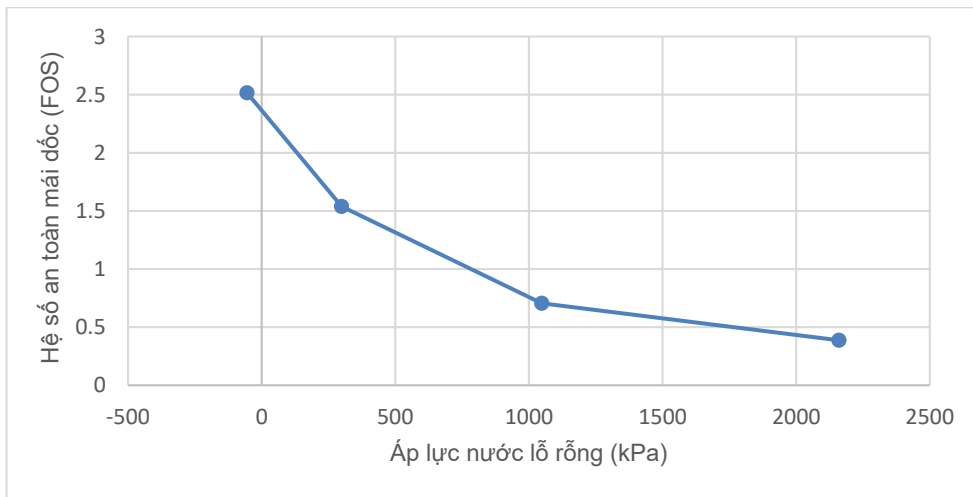
nước rút ra khỏi đất tạo ra áp lực nước lỗ rỗng khiến các hạt đất rời rạc, mất đi tính liên kết từ đó ảnh hưởng trực tiếp đến hệ số an toàn mái dốc. Ảnh hưởng việc tăng áp lực nước lỗ rỗng khi có mưa đối với hệ số an toàn được thể hiện trong ví dụ hình 6 cho khu vực VH03.

Hình 6. Ảnh hưởng của thay đổi áp lực nước lỗ rỗng đến hệ số an toàn tại khối vị trí VH03

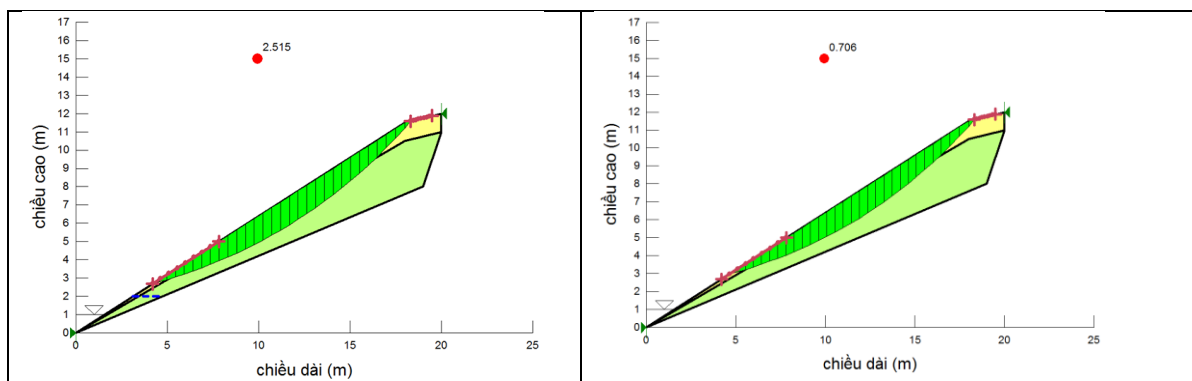
Hình 7 thể hiện ví dụ biểu diễn sự thay đổi hệ số an toàn của mái dốc VH03 trường hợp không có mưa hệ số an toàn FOS bằng 2,515 (hình 7, trái), và trường hợp mưa tổng lượng mưa là 50mm hệ số an toàn FOS giảm xuống 0,706 (hình 7, phải). Như vậy khu vực mái dốc VH03 sẽ mất ổn định trước khi lượng mưa liên tục đạt 50mm.

Hình 7. Hệ số an toàn của mái dốc VH03 khi không mưa (trái) và có mưa 50mm (phải)
