**KHẢO SÁT SỰ SỤT LÚN TUYẾN ĐÊ, KÈ BIỂN CỬA ĐẠI BẰNG PHƯƠNG  
PHÁP TRẮC ĐỊA VÀ CÔNG NGHỆ GEORADAR**  
SURVEY OF SUBSIDENCE EMBANKMENT AND DIKE LINES CUA ĐẠI SEA  
BY GEOGRAPHIC METHOD AND GEORADAR TECHNOLOGY

*The article uses the traditional geodetic survey method and georadar technology (also known as ground-penetrating radar) to find and determine the positions of holes and underground holes in the embankment section at Cua Dai sea - Hoi An.*

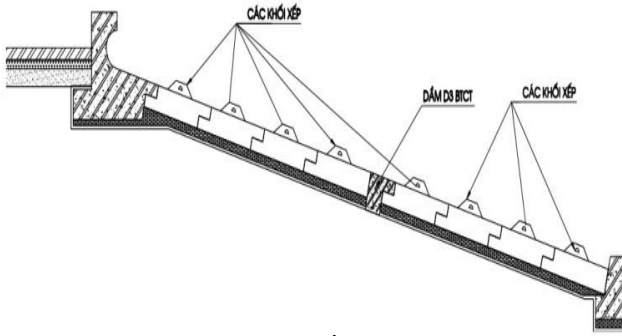
Hình 5. Mặt cắt ngang đoạn kè

Đoạn kè này được xây bằng bê tông cốt thép vào năm 2008, có mặt cắt ngang điển hình như (hình 5).

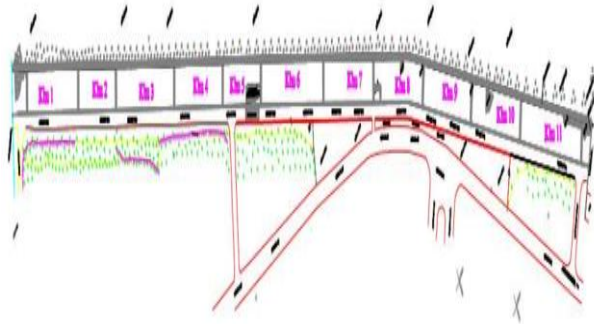
Hình 6. Sơ đồ chia khu rà quét Georadar

Dựa vào hiện trạng tuyến đê kè, tính năng của thiết bị RIS MF Hi-Mod#2 và quy trình đề xuất tại mục 2.3 tiến hành phân chia khu đo thành các đoạn khác nhau, cụ thể chia thành 11 khoang khác nhau được phân cách bởi các đường bậc tam cấp lên xuống.

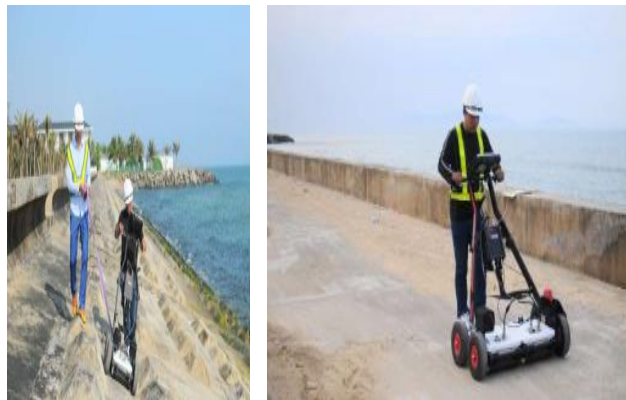
Hình 7. Công tác quét Georadar tại hiện trường

Sử dụng ăng ten Radar tần số 200 Mhz và 600 Mhz để rà quét cho toàn bộ khu đo. Bố trí tuyến quét thành lưới ô vuông phủ trùm khu đo, chiều dài song song với tim tuyến quét, chiều rộng vuông góc với tuyến trục. Sử dụng tường chắn sóng làm tim tuyến quét, quét về phía biển 8m (do phải đảm bảo an toàn thiết bị và do đặc tính của công nghệ bị tán xạ khi gặp nước biển). Để đảm bảo yêu cầu kỹ thuật cũng như độ chuẩn xác của số liệu chúng tôi đã tiến hành lập lưới quét với mật độ ô lưới là  $Dx \times R = 1.2m \times 1.3m$  trên thực địa và tiến hành rà quét theo mật độ ô quét như trên. Trong phạm vi thực hiện tiến hành rà quét tất cả 100% diện tích, xác định thông số các đối tượng đo và kiểm tra được tại thực địa, xác định và tiên lượng được các hạ tầng kỹ thuật, dị vật ngầm. Sử dụng bản đồ 1/500 vừa đo vẽ để tiến hành biểu diễn số liệu minh giải trong quá trình quét.
