NGHIÊN CỨU ĐÁNH GIÁ HIỆN TRẠNG VÀ NGUYÊN NHÂN TRƯỢT LỞ XUNG QUANH HỒ VẠN HỘI, HUYỆN HOÀI AN, TỈNH BÌNH ĐỊNH

CN. ĐẶNG THỊ NHƯ TUYẾT, TS. DƯƠNG THỊ TOAN

Tóm tắt: Trượt các mái dốc xung quanh hồ Vạn Hội huyện Hoài An, tỉnh Bình Định đã ảnh hưởng lớn đến an toàn và chức năng vận hành của hồ. Nghiên cứu này tập trung làm rõ hiện trạng, nguyên nhân và đặc điểm trượt lở xảy ra quanh khu vực hồ làm cơ sở để đưa ra các giải pháp phòng chống trượt lở, bảo vệ hồ Vạn Hội. Phương pháp nghiên cứu gồm khảo sát đo đạc, lấy mẫu thực địa tại khu vực nghiên cứu; xác định tính chất cơ lý đất đá trong phòng thí nghiệm và sử dụng phần mềm Geoslope để đánh giá dự báo ảnh hưởng của mưa đối với ổn định mái dốc. Khu vực nghiên cứu ghi nhận có tổng số 07 khối trượt chủ yếu xảy ra ở khu vực có địa hình dốc với trạng thái trượt dòng, trượt đất đá hỗn hợp. Mặt trượt nằm trong tầng đất phủ phong hóa với bề dày từ 7 - 18m. Các yếu tố ảnh hưởng chính đến khối trượt là do mưa, đặc điểm vỏ phong hóa và hoạt động canh tác nông – lâm nghiệp đã làm mái dốc mất đi tầng che phủ. Khi có mưa thấm vào khối trượt một lượng nước tương đương với lượng mưa mức trung bình (khoảng 50mm) các mái dốc quanh khu vực hồ Vạn Hội có n

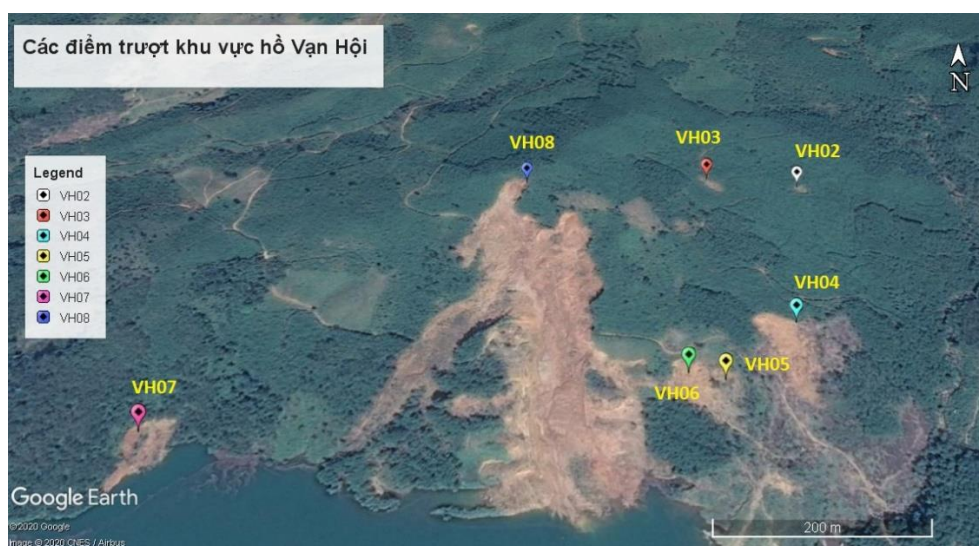
Hình 2. Vị trí các điểm khảo sát trượt lở khu vực hồ Vạn Hội (nguồn: google earth)

Tại khu vực xung quanh hồ Vạn Hội ghi nhận 07 khối trượt với kích thước rất khác nhau và ảnh hưởng bồi lấp hồ rất rõ rệt. Hình 2 thể hiện một số khối trượt đã xảy ra, các vị trí này tiếp tục có nguy cơ xảy ra trượt lở rất lớn. Các khối trượt có đặc điểm như sau:

Các điểm trượt xảy ra chủ yếu là hỗn hợp đất đá phong hóa, thành phần là cát, sét, sét lẫn dăm sạn cát xen lẫn vật chất hữu cơ do mái dốc san gạt để phục vụ lâm nghiệp. Đất tại khu vực này là sản phẩm phong hóa từ đá gốc hệ tầng Kim Sơn granit bị ép phiến mạnh khu vực trượt xuất hiện nhiều rãnh xói, đất đá gốc có nhiều khe nứt. Các khối trượt xảy ra ở các vị trí độ cao, và quy mô khác nhau từ khối trượt nhỏ đến rất lớn. Các khối trượt nhỏ cục bộ trên đỉnh đồi như VH02, VH03 có chiều cao mái chỉ trên chục m; các khối trượt trung bình trượt vài chục m tại VH04, VH05, VH06; VH07; Khối trượt có thể tích lớn, kéo dài hàng trăm m từ đỉnh sườn xuống tận chân hồ như khối trượt VH08 (hình 2). Các điểm trượt xuất hiện ở khu vực có địa hình dốc khoảng từ 45-50 độ. Các mặt trượt lộ ra quan sát được chủ yếu các mặt trượt nằm trong tầng đất phủ (sườn – tàn tích), hoặc trên bề mặt tiếp xúc của tầng đất phủ với đá gốc phong hóa nứt nẻ. Các khối trượt xảy ra chủ yếu vào các đợt mưa, do vật liệu chủ yếu là đất đá hỗn hợp liên kết kém, địa hình dốc nên các khối trượt chủ yếu trượt theo cơ chế trượt dòng. Nước mưa vừa làm giảm sức kháng cắt của đất, vừa làm tăng áp lực nước lỗ rỗng, làm mất cân bằng trọng lực, thúc đẩy quá trình trượt. Đặc biệt những chỗ có mặt liên kết kém là mặt tiếp giáp giữa tầng phủ và đá gốc nứt nẻ, hình thành mặt trượt.

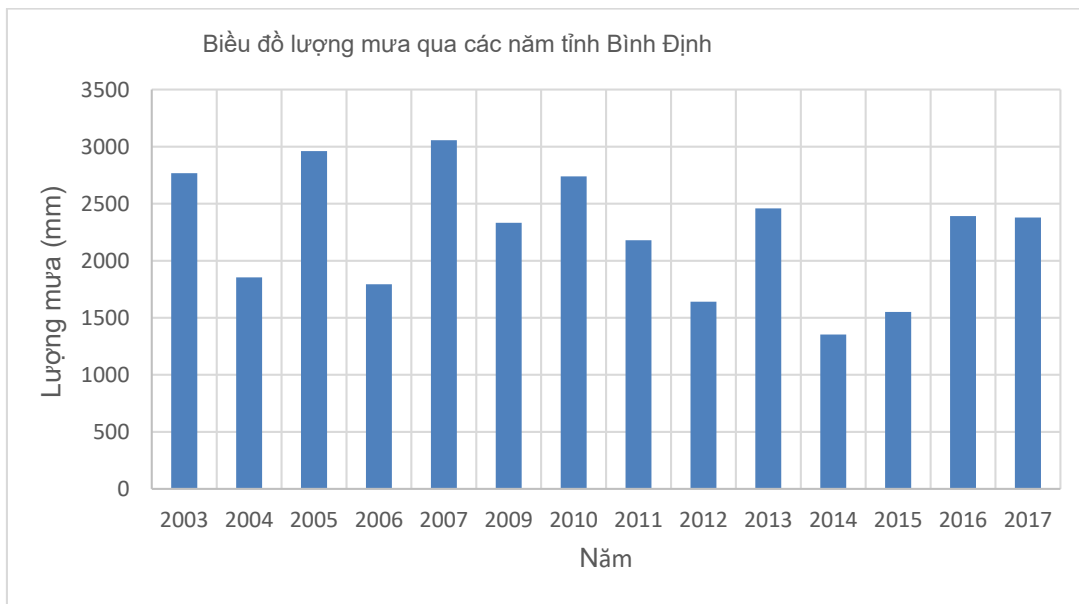
Hình 4. Biểu đồ lượng mưa qua các năm tỉnh Bình Định tại trạm Hoài Ân

Ảnh hưởng của mưa: Bình Định là địa phương có tính chất nhiệt đới ẩm, gió mùa. Mùa mưa bắt đầu từ tháng 9 đến tháng 12. Riêng đối với khu vực miền núi có thêm một mùa mưa phụ từ tháng 5 đến tháng 8 do ảnh hưởng của mùa mưa Tây Nguyên. Tổng lượng mưa trung bình năm của các huyện trong khoảng 2000 – 2400 mm (hình 4). Năm 2016 là năm đã xảy ra nhiều khối trượt xung quanh hồ, có tổng cộng 5 đợt mưa gây lũ, tổng lượng mưa cả năm phổ biến từ 2393 đến 3505 mm. Tổng số ngày mưa lên đến 192 ngày. Tại trạm Hoài Ân, số ngày mưa cao nhất rơi vào 2 tháng cuối năm (tháng 11, tháng 12) với tổng lượng mưa là 1452 mm (hình 5). Hàng loạt khối trượt xung quanh hồ Vạn Hội làm ảnh hưởng đến sự vận hành của hồ.
